FOCUS  
RESTAURO RECUPERO RIQUALIFICAZIONE  
IL PROGETTO CONTEMPORANEO NEL CONTESTO STORICO  
Bologna 29 settembre 2010

# **IL RECUPERO STRUTTURALE NELL'ANTICO**

## **Problematiche strutturali e soluzioni interdisciplinari**

Dott. Ing. Alberto Moretti

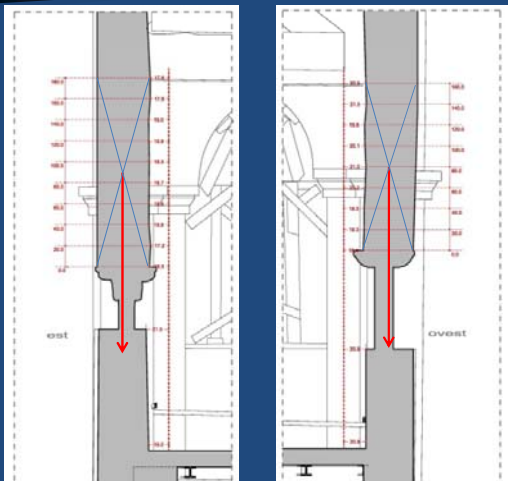
La risultante dei carichi verticali passa al limite della sezione delle colonnine. La situazione è prossima alla perdita di equilibrio per rotazione.

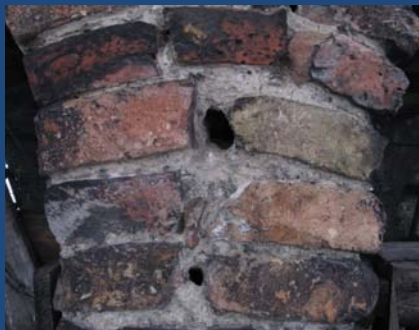
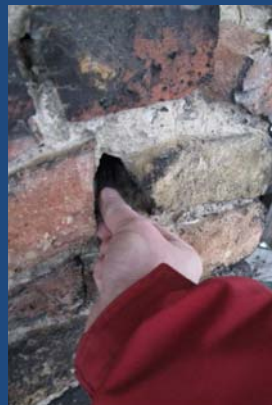
Cavità riscontrate nei pilastrini del lato EST

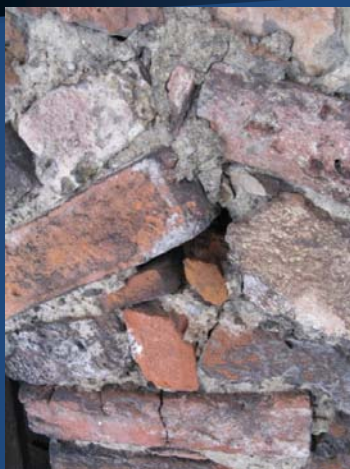
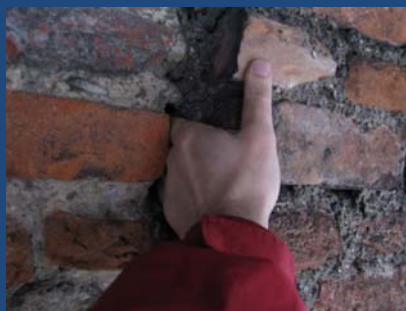
Lato EST  
Punto di scarico dell'arco sul pilastro angolare (a sinistra)  
Discontinuità fra le murature del lato Est e il pilastro angolare (sopra)

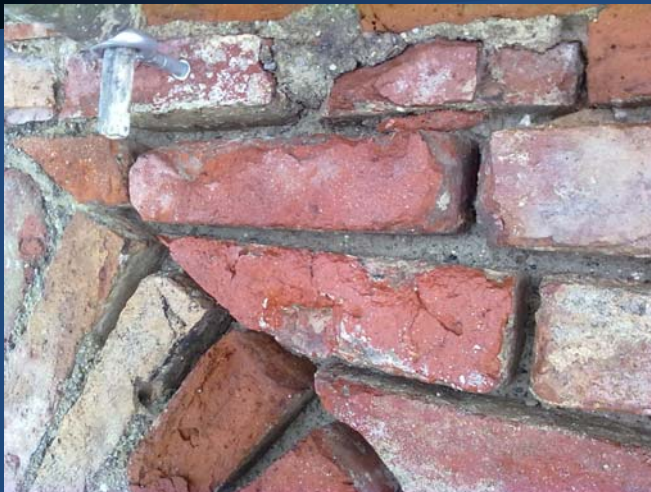
Asportazione della malta decoesa

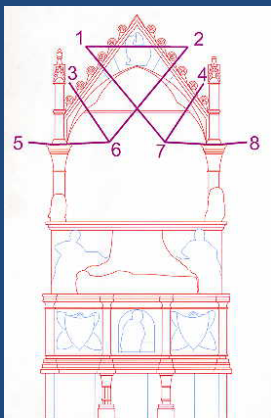
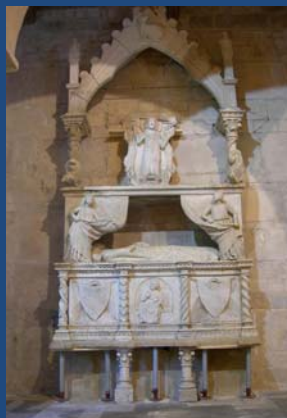
I puntelli d'emergenza risultavano non più efficaci e impedivano per la loro conformazione le operazioni di restauro e consolidamento.

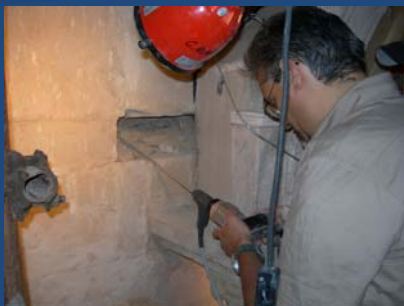
### Indagini endoscopiche

La muratura interna è in spezzame di pietra e malta di calce molto incoerente e decoesa

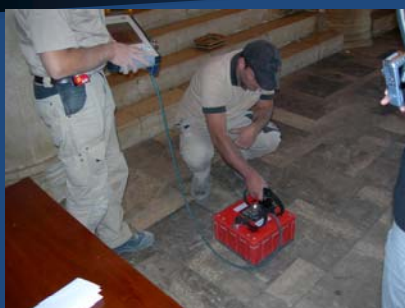
### Prospezioni radar nel pavimento

Hanno evidenziato la presenza di vuoti e discontinuità

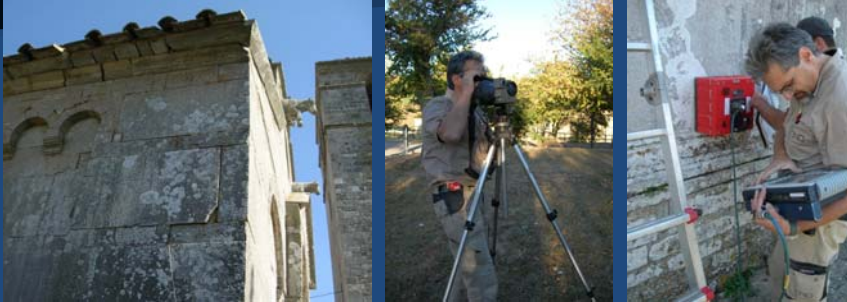
### Indagini termografiche e ultrasoniche sulla parete esterna

Hanno evidenziato i distacchi del paramento lapideo dal nucleo murario
