RECUPERO DEL PATRIMONIO DIFFUSO

Il progetto di Riqualificazione del Municipio di Pompei: l'importanza dell'indagine materiale e conoscitiva delle fasi di cantiere

1.0 Il Palazzo De Fusco sede del Municipio di Pompei.

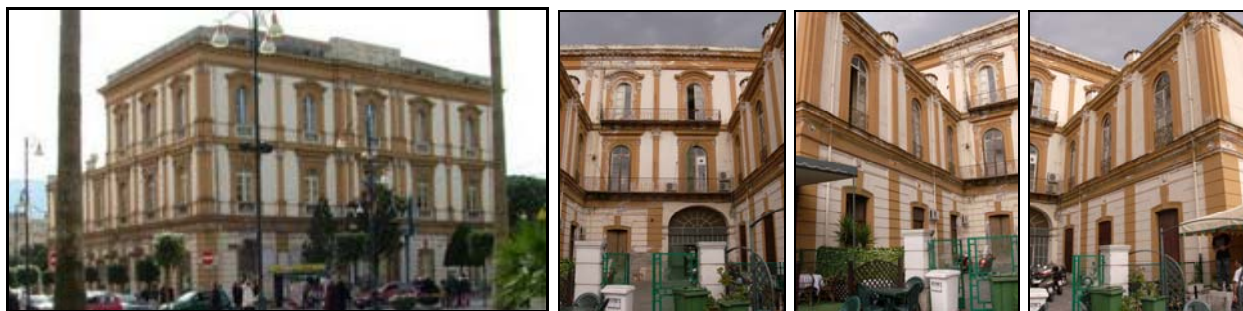
Da un'attenta lettura ed analisi dello stato dei luoghi, solo in parte visibile dalle immagini fotografiche dell'edificio prima dell'intervento, è emerso un palese stato di "degrado fisico" delle facciate e delle coperture dovuto all'assenza di interventi manutentivi e di conservazione programmata ed anche all'uso di materiali non compatibili nei rari interventi di manutenzione generale eseguiti nel passato (l'ultimo risale agli anni '80 dello scorso secolo quando furono riattintate le facciate).

Oltre al citato degrado fisico (invecchiamento naturale e/o accelerato dei materiali) è presente un diffuso “degrado antropico” generato da ripetute manomissioni ed aggiunte casuali e disordinate di elementi estranei all’edificio esistente, come le unità esterne e tubazioni di impianti di condizionamento e le canalizzazioni con cavi delle diverse utenze, di ogni tipo e dimensione, allocate sugli sporti di cornici e mensole. Per effetto dell’invasivo impatto degli impianti tecnologici, aggiunti nel tempo, l’originario ed elegante impaginato architettonico delle facciate ne risultava completamente deturpato.

Foto 2,3,4,5 – Le facciate di Palazzo De Fusco esterne ed interne alla corte aperta prima dell'intervento

Il restauro delle facciate: attraverso la preliminare opera di rimozione degli elementi estranei (vecchie pompe di calore, linee elettriche e telefoniche in disuso), lo spostamento e l'interramento di linee di alimentazione e distribuzione utenze (elettrica, gas e telecomunicazioni) ed il ripristino e la sostituzione di bocchettoni e pluviali, il risanamento del supporto murario con interventi puntuali di cucì e scuci e la realizzazione di catenelle murarie, la spicconatura di parti d'intonaco distaccato ed ammalorato, il risanamento e consolidamento degli intonachini previa raschiatura di diversi strati di vecchie pitture coprenti, la sostituzione degli abadini in ardesia, la pulitura di tutti gli elementi lapidei a vista (balaustre e mensole), il ripristino e la ricostruzione *ex novo* di parti di cornici, lesene e dell'apparato decorativo in stucco dei capitelli e mascheroni. L'intervento di restauro ha previsto anche il ripristino degli sporti attraverso il consolidamento della balconata del piano nobile e delle mensole a sbalzo, in ferro battuto e modanato, degli affacci sulla corte interna con la parziale sostituzione del calpestio in lastre spessorate di marmo bianco venato. Infine, la riattintatura finale delle parti piane e degli aggetti di prospetto prevista, nel progetto esecutivo, previa indagine sui colori e cromatismi originari della fabbrica a cura della direzione lavori.

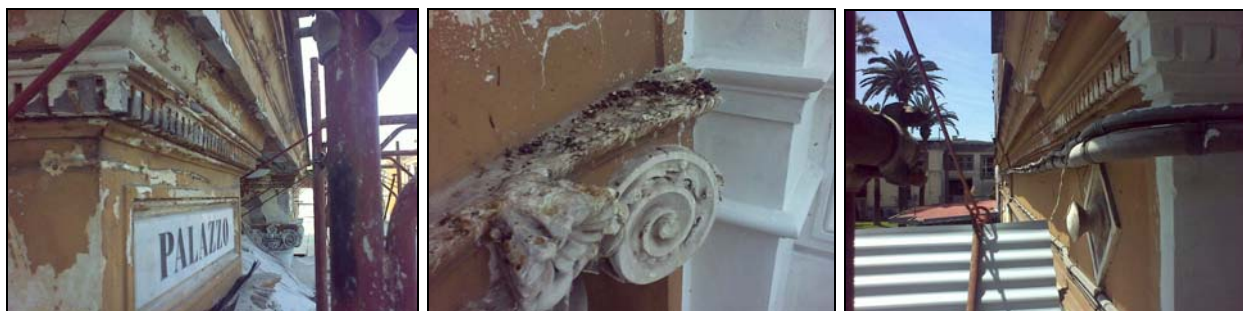
Sono stati rilevati diverse patologie di degrado materico, classificate con il Normal 1/88, e riguardanti le pitture murali (variazione cromatica, distacchi, bollature, screpolature e mancanze), l'intonaco e gli stucchi (erosioni, distacchi, cavillature e lesioni e localizzate mancanze), gli elementi in pietra delle balaustre e dei rivestimenti parietali (aggressione da depositi organici e macchie nere da inquinamento), l'apparato decorativo-ornamentale (fessurazioni e rotture di capitelli, fratture e distacchi con caduta di mascheroni).

Inoltre, l'uso improprio dei balconi dovuto l'appesantimento degli sporti, dovuto al posizionamento di unità esterne dell'impianto di condizionamento, ha prodotto cedimenti differenziali nell'attacco murario delle mensole di sostegno in ferro che hanno di conseguenza causato la fatturazione delle lastre in massello di marmo bianco di Carrara.

Foto 6,7,8 – Le patologie di degrado dovute all'azione singola e combinata di agenti naturali, artificiali ed antropici

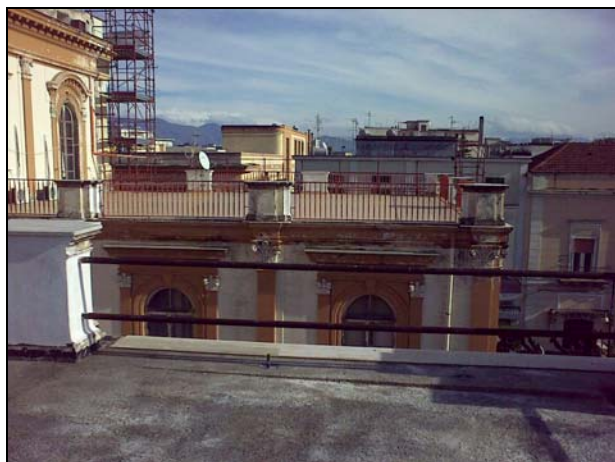
Analogamente, sui terrazzi piani, il cattivo deflusso dell'acqua di pioggia verso le discendenti, causa di accumuli stanziali di acqua, ha generato col tempo il distacco delle giunture saldate delle bande di guaina con conseguenti penetrazioni ed infiltrazioni negli ambienti sottostanti.

Foto 9 – Le coperture piana a terrazza dei corpi laterali

Il recupero delle coperture: mediante il preventivo miglioramento dell'impianto di smaltimento delle acque meteoriche (gronde interne) per l'eliminazione della causa del dilavamento sulle facciate e delle infiltrazioni interne, è stato previsto il risanamento della struttura di supporto del manto, in tegole marsigliesi, della copertura a tetto. Inoltre, è stato previsto il rifacimento dell'impermeabilizzazione delle terrazze e la pavimentazione delle stesse previa realizzazione delle balaustre in ferro battuto, nello stile di quelle già esistenti, in luogo dell'inidonea barriera di protezione esistente eseguita con due soli tubolari di ferro.

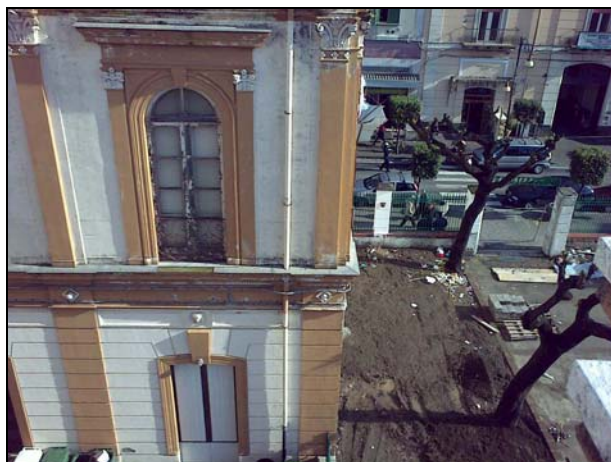
Un generale stato di degrado e guasto è stato rilevato per gli infissi esterni che presentano vistosi segni di distacco, bollatura e perdita della finitura superficiale (vernici) dalla struttura lignea e presentano spesso difficoltà di apertura e chiusura delle ante che degli oscuranti. In alcuni casi, non sono più presenti le persiane esterne e parti del tamponamento in vetro.

Foto 10 – Il degrado degli infissi esterni

La riqualificazione degli infissi esterni: mediante la sostituzione di tutti quelli recenti ed in cattivo stato di conservazione e funzionamento, con nuovi serramenti in legno e nel disegno originario ma del tipo a "taglio termico". Mentre per quelli originari e ancora in buono stato è previsto un intervento di recupero dei telai fissi e mobili e la sostituzione dei tamponamenti con vetro camera (munito di paramento antisfondamento per altezze inferiori a 90 cm) e la sostituzione degli organi di movimentazione e manovra. Il ripristino della finitura superficiale è stata ipotizzata con l'utilizzo di vernici all'acqua, previa rimozione di quelle esistenti e il ripristino di parti lignee.

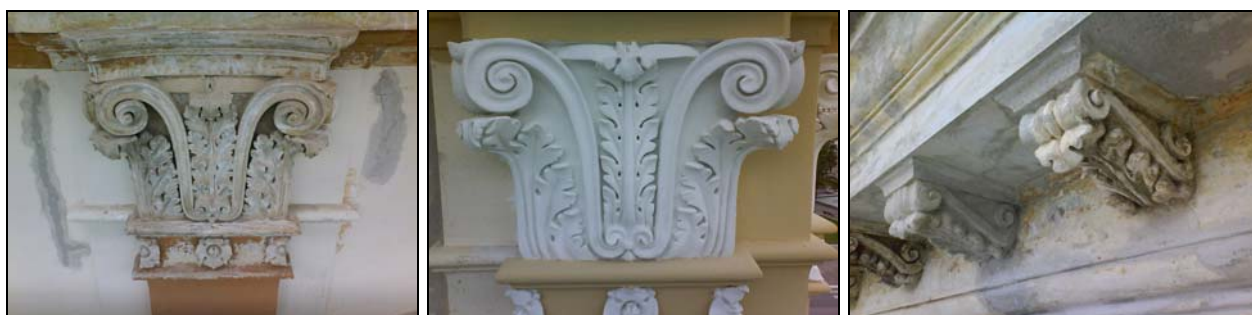
Foto 17,18,19 – Le fasi restauro degli elementi dell'apparato architettonico e ornamentale delle facciate

Le considerazioni tecniche effettuate in situ insieme alle risultanze delle prove di laboratorio hanno condotto la direzione lavori a scelte d'intervento mirate e precise. Infatti, il risanamento delle parti d'intonaco è stato realizzato con bio-intonaci della Fassa Bortolo, utilizzando malte a base di calce naturale e legante idraulico ed inerti a granulometria mista per il "corpo" (nel caso di ripristini parziali) ed una malta secca, sempre a base di calce e leganti idraulici con polvere di marmo e sabbie classificate, per la finitura "a bianco" (LS 122). Il citato bio-intonaco bianco di finitura è stato impiegato per grandi specchiature su cui sono state rilevate erosioni macroscopiche della pittura e del sottostante supporto. Il ciclo di trattamento delle superfici parietali ha previsto anche la realizzazione di una "lisciatura" con prodotto a base di calce e, in piccola quota, di cemento con pigmenti stabili ad alta traspirabilità (LC 7).

La scelta delle pitture murali, in coerenza anche con le indicazioni progettuali già concordate con la Soprintendenza, per "l'apparato architettonico", è andata verso la "linea ai silicati" della Fassa Bartolo. L'uso dell' idropittura a base di silicato di potassio (P 313) stabilizzato ed idrofibizzato ad alta traspirabilità e resistenza agli agenti sollecitanti (naturali e artificiali), previa applicazione, di un fondo fissativo minerale (F 3289) ad

elevata penetrazione garantisce un'azione stabilizzante nel tempo. Per quanto concerne invece "l'apparato decorativo" è stata impiegata una pittura minerale a base di grassello di calce ed inerti selezionati (PC 144), specifica per i capitelli ed i mascheroni in stucco. Le prove di colore sulle diverse facciate hanno facilitato la verifica dei cromatismi e quindi con gli aggiustamenti necessari delle ricette di base si è giunti alle scelte definitive. Nell'attuale configurazione di facciata, si legge con chiarezza l'impaginato architettonico (basamento, paramento e coronamento) con le sue specchiature piane e le parti aggettanti (a parità di colore è stata ottenuta con la diversificazione dei toni cromatici) e gli elementi dell'apparato decorativo-ornamentale. In particolare, alla luce naturale l'osservatore carpisce l'effetto chiaroscurale della finitura superficiale, ricorrente dell'architettura civile novecentesca.

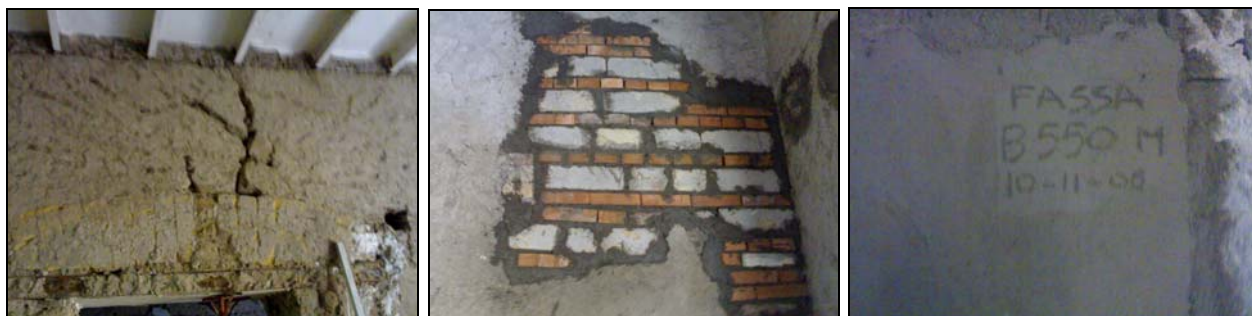
Foto 20, 21, 22 – Le fasi risanamento delle strutture murarie del ex Fonte Carbonica

Il risanamento strutturale dell'ex miniera carbonica: attuando un generale consolidamento della struttura muraria con diversi e localizzati cucì e scuci, il rinforzo dei paramenti con betoncino armato e l'esecuzione di piattabande in acciaio su tutte le bucatore e gli attraversamenti. Il progetto ha previsto anche il rifacimento dei solai di copertura in latero-cemento prefabbricato previa realizzazione di cordonature in c.a.

ammorsate alle murature sottostati. L'intervento di risanamento incluse anche trattamenti deumidificanti dei paramenti murari previa esecuzione di saggi ed analisi in situ.

L'assistenza tecnica, in corso d'opera, della Fassa Bortolo⁷ è risultata di notevole importanza, sia per la direzione lavori che per le maestranze edili, anche durante risanamento delle murature del corpo di fabbrica dell'ex Fonte Carbonica. Il monitoraggio preventivo del microclima e la misurazione dell'umidità presente nell'aria e sui muri portanti ha evidenziato la presenza di un basso tenore di acqua. Tale indagine ha consentito di procedere alla scelta e quindi all'utilizzo di una malta fibrorinforzata tixotropica (B 550M), a ritiro controllato, come betoncino di rinforzo spruzzato su rete metallica inchiodata alla muratura ammalorata.

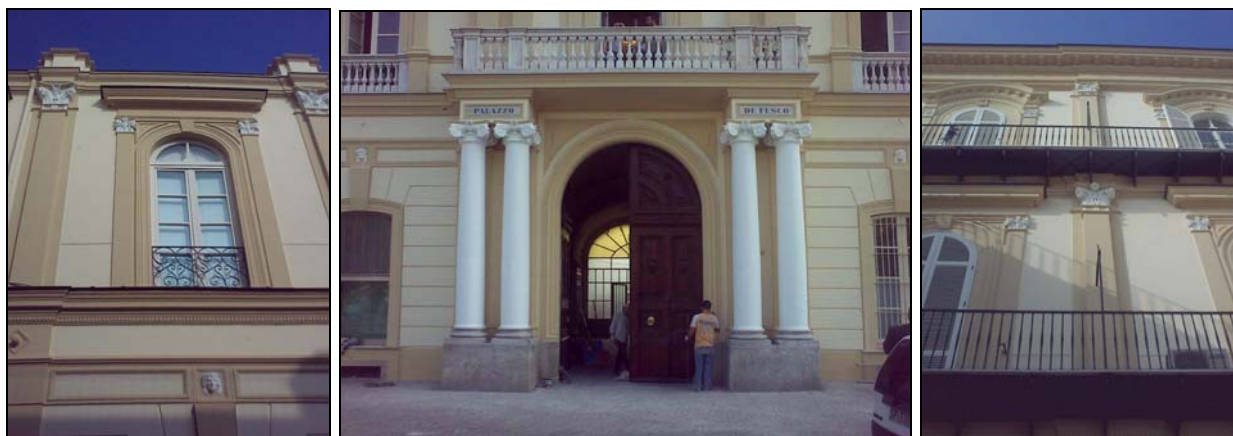
Foto 23, 24, 25 – Le fasi risanamento delle strutture murarie del ex Fonte Carbonica

eseguite in castagno pregiato, mentre quelle del secondo piano, erano del tipo a doppio battente con ante mobili curvilinee nella parte alta, a forma di arco a tutto sesto, in abete di scarsa qualità e di epoca più recente. Le differenze sono state riscontrate anche nella qualità della ferramenta per gli organi di movimentazione e manovra. Della stessa fattura invece, le porte interne dei balconi aventi funzione di oscurante e chiusura. La differenza dello stato di conservazione e funzionamento è stata rapportata all'essenza lignea impiegata ed alla sua qualità legata, probabilmente, a momenti diversi di realizzazione della fabbrica e con risorse economiche e maestranze diverse a disposizione. Alla luce delle seguenti analisi, le scelte d'intervento posto in essere sono state di recupero e riquilificazione degli infissi del primo livello (salvo la sostituzione di ante mobili non più utilizzabili) e il rifacimento di tutti gli infissi del secondo livello nella tipologia a battente e sovrastante lunetta curvilinea, perché ritenuta quella originaria. Un'analisi specifica è stata condotta anche per il portone dell'ingresso principale al Municipio. Dai saggi effettuati sull'infisso e analizzati in laboratorio e sottoposti all'attenzione di artigiani esperti è emerso: un buon stato di conservazione della struttura lignea in castagno ed una completa recuperabilità della funzionalità attraverso la sostituzione di alcuni organi di movimentazione e manovra con altri da realizzare *ad hoc* in officina. Dall'analisi stratigrafica delle vernici presenti, invece, sono risultati ben cinque sovrapposizioni di strati di vernice di diversa composizione chimica (naturali e sintetiche) e in gran parte non compatibili con il supporto ligneo. L'intervento di recupero e restauro attuato a seguito dell'indagine conoscitiva, ha previsto la "messa a nudo" della struttura lignea con l'uso di sverniciatori ecologici, la pulitura della superficie lignea, le sostituzioni di parti ammalorate con integrazioni in legno di castagno simile, il trattamento antitarmico ed antiparassitico, la realizzazione di un fondo omogeneo con mordente in soluzione acquosa di pigmenti naturali e la riattintatura con vernici naturali a base d'acqua.
