LE MEMORIE DELLA CITTA' DI TORINO AL CIMITERO MONUMENTALE DELLA PRIMA E SECONDA AMPLIAZIONE.

Lucia Montanaro
Comune di Torino

TEMPISTICHE:

Progetto Preliminare	25.06.2003
Progetto Definitivo	09.12.2003
parere Soprintendenza	23.12.2003
Progetto Esecutivo	02.08.2004
inizio lavori	30.12.2005
fine lavori	31.08.2007

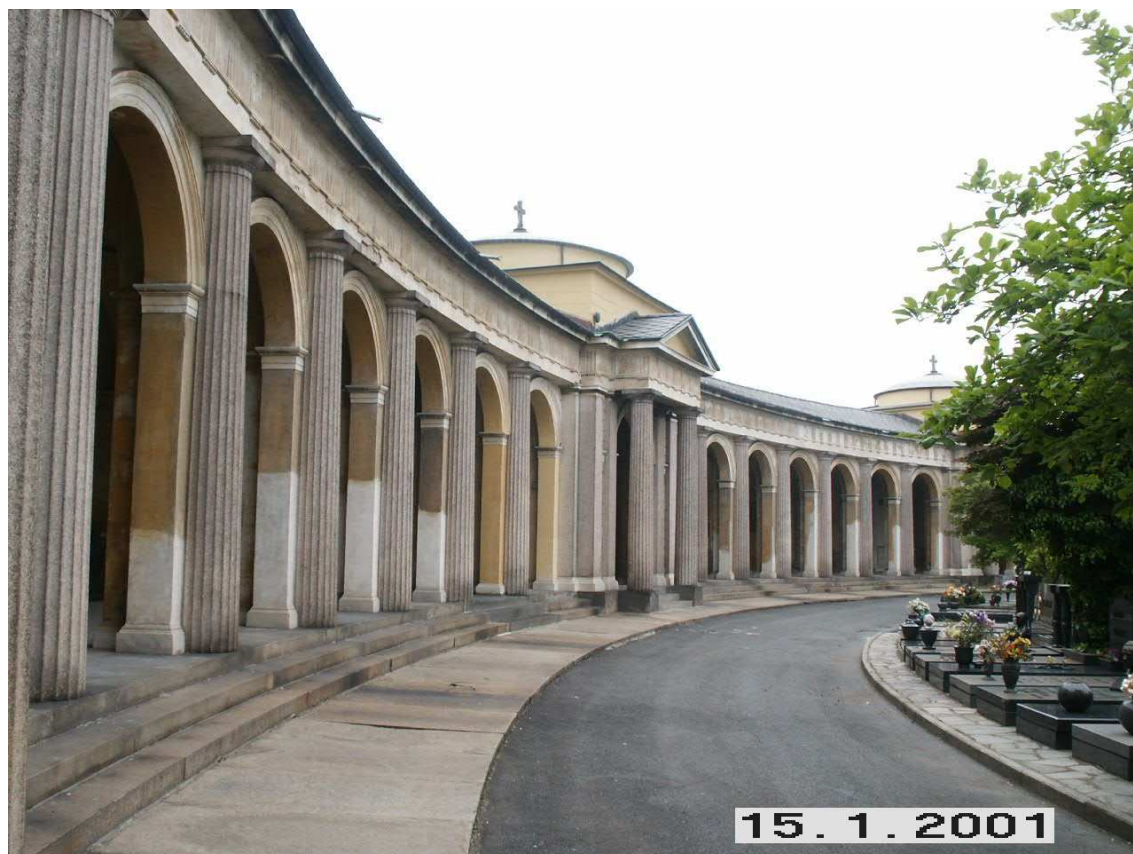
foto n. 1 - veduta del porticato delle Arcate della Prima Ampliazione
prima dell'inizio lavori

La carenza di manutenzione, l'inquinamento e gli agenti atmosferici, hanno contribuito al deterioramento:

- delle pitture murali, spesso ricoperte di sali, realizzate su intonaci deteriorati dalle infiltrazioni d'acqua dal tetto ed a volte coperte da coloriture di cromia non originale;
- dei pavimenti a mosaico;
- degli elementi in marmo.

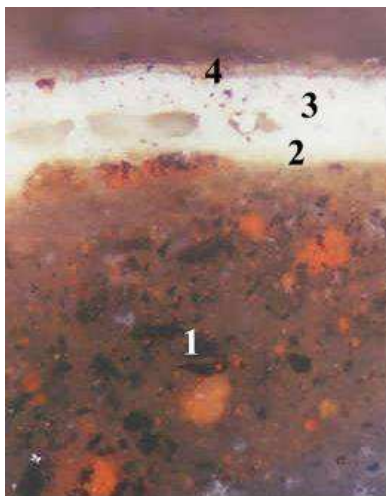
CAMPIONE: N. 7
tipologia: scaglia di pellicola pittorica sollevata.
esposizione: decorazione dell'unghia della volta;
arcata n. 84 Prima Ampliazione.

1. strato bruno-rossastro spesso 0,04 mm., composto da solfati con particelle di nero carbone e rosse a base di ferro, con legante organico di natura proteica contenente corpi grassi;
2. straterello bianco discontinuo di biacca, spesso 0,03 mm., steso con legante organico contenente corpi grassi;
3. strato bianco spesso mediamente 0,12 mm. caratterizzato da biacca con finissime particelle nere carboniose e poche rosse, steso con legante organico contenente corpi grassi;
4. straterello bruno a base di piombo steso con legante organico contenente corpi grassi.

foto n. 2 - Microfotografia sezione lucida stratigrafica 100x

Il Campione 7 di pellicola pittorica è risultato caratterizzato da uno strato bruno-rossiccio, pigmentato da composti a base di ferro, con particelle di nero carbone e la presenza di solfati, steso con legante organico di natura proteica, contenente corpi grassi (strato 2). Soprastanti sono presenti varie stesure colorate a base di Biacca con legante organico contenente corpi grassi (olio?). In superficie presenta uno straterello bruno (alterato?) anch'esso a base di Piombo.

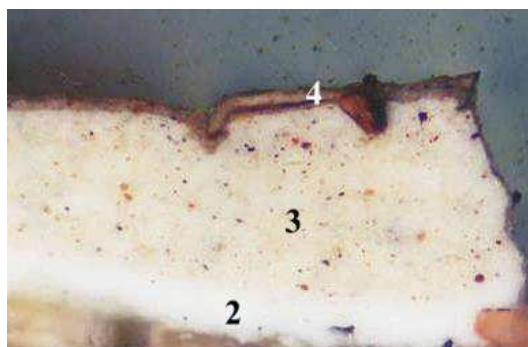
foto n. 3 - Microfotografia sezione lucida stratigrafica 200x

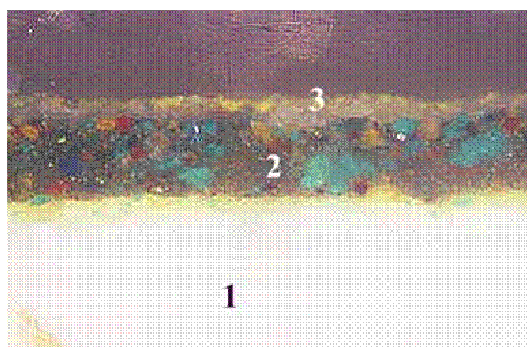
Tipologia: Frammento di intonaco con pellicola pittorica della decorazione.

Esposizione: decorazione sull'arco al disopra del capitello della lesena;
Arcata n. 188, Prima Ampliazione.

1. intonaco;
2. strato verde scuro spesso 0,14 mm. caratterizzato da solfati e composti a base di ferro, steso con legante organico di natura proteica contenente corpi grassi;
3. straterello giallo discontinuo spesso 0,04 mm. a base di Piombo steso con legante organico contenente corpi grassi.

foto n. 4 -Microfotografia sezione lucida stratigrafica 200x

Il Campione 9 di pellicola pittorica è risultato caratterizzato da un intonaco su cui sono presenti due stesure colorate con legante organico. Lo strato 2 verde scuro è caratterizzato anch'esso da una miscela di pigmenti a base di ferro, con presenza di

solfati; mentre in superficie lo straterello 3 giallo è risultato a base di Piombo, con legante organico contenente corpi grassi.

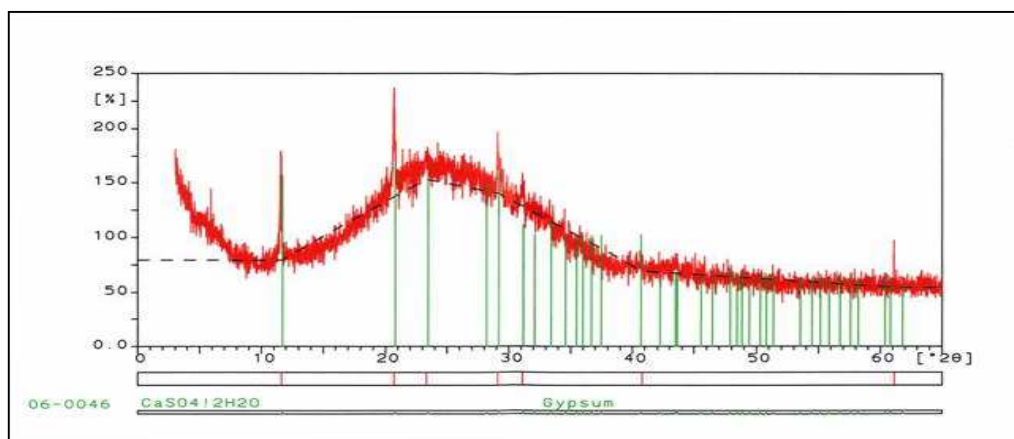
Allegato 1 diffattogramma Raggi X

E' stata inoltre condotta un'analisi sulla pellicola pittorica verde (strato 2) del Campione 9, decorazione sull'arco al di sopra del capitello della lesena, Arcata n. 188 Prima Ampliazione, in diffrazione dei Raggi X con il metodo "delle polveri" per individuare le fasi cristalline presenti (Allegato 1). I risultati ottenuti hanno consentito di rilevare la presenza dominante di gesso, a testimonianza del suo impiego nella preparazione pittorica.

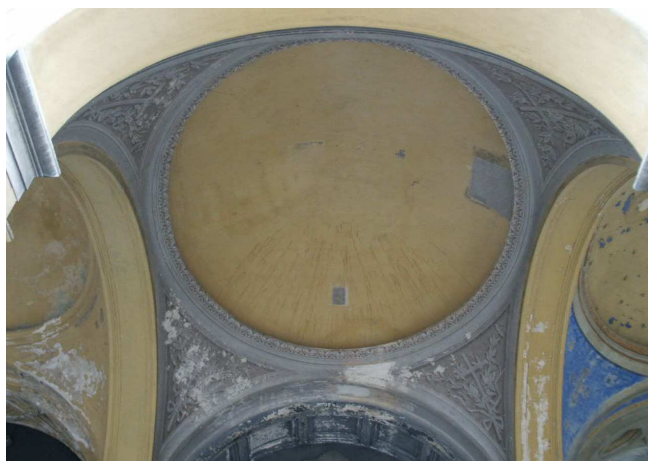
foto n. 2 - Arcata n. 84 – fotografia della volta

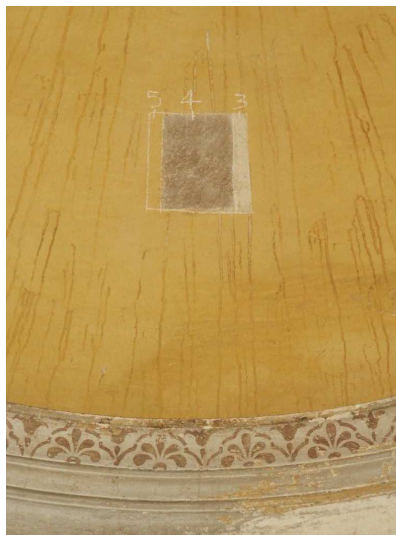
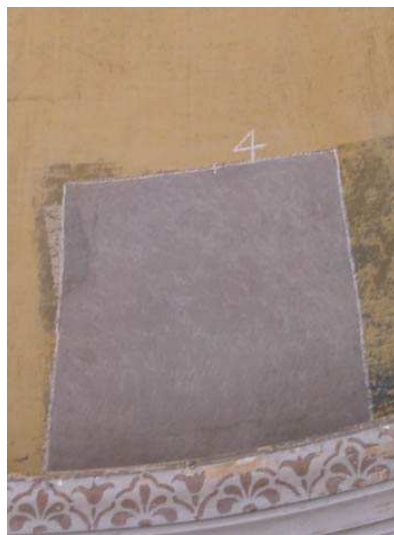
Descrizione tassello stratigrafico: (vedi foto n. 3)

- intonachino di finitura rosato;
- pellicola pittorica, strato uniforme privo di decorazione;
- pellicola pittorica, finto bugnato giallo (tempera).

E' probabile che lo strato azzurro avesse delle decorazioni oggi perdute.

foto n. 3 e 4 - Arcata n. 84 - fotografie particolari saggi

Descrizione prova d'intervento: (vedi foto n. 4)

- discialbo del bugnato giallo;
- consolidamento e recupero della pellicola pittorica, di colore azzurro (n.4);
- consolidamento e ritocco pittorico.

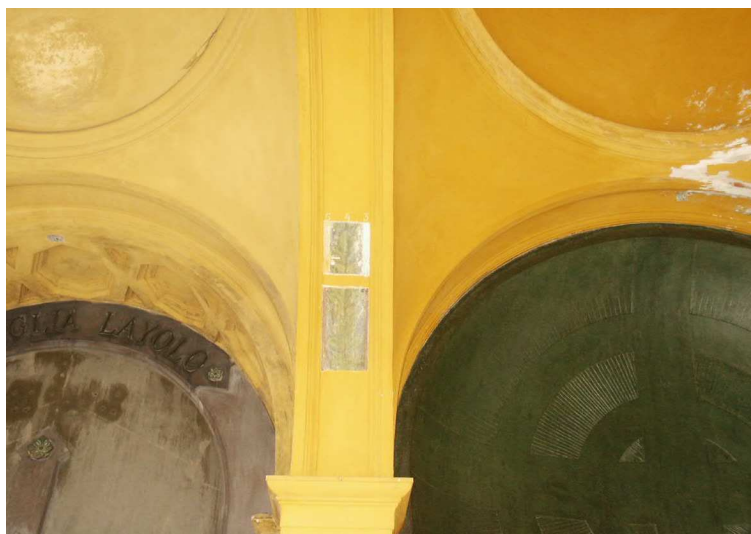
Locazione del tassello: arco laterale sinistro, divisorio delle arcate, (vedi foto n. 5)

foto n. 5 - Arcata 188 - fotografia dell'arco

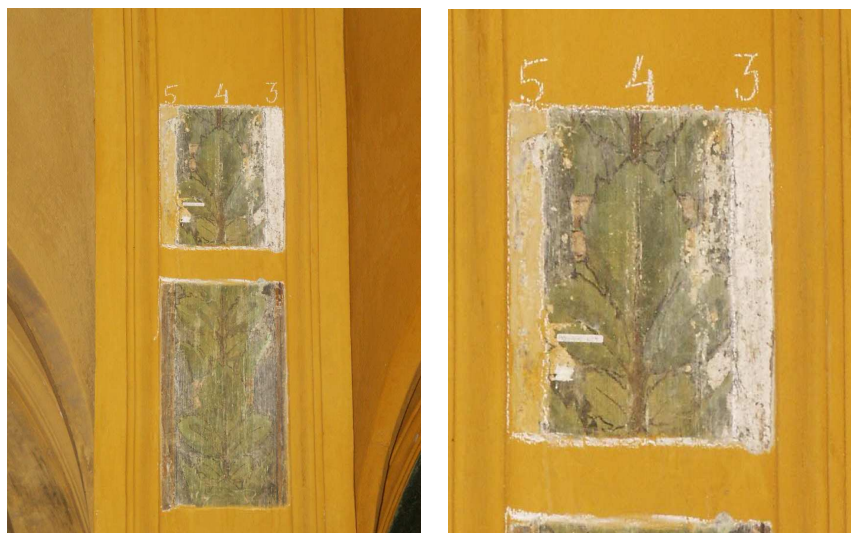
Descrizione tassello stratigrafico: (vedi foto n. 6)

- malta di granulometria media;
- pellicola pittorica, decorazione fitomorfa in buono stato di conservazione;
- pellicola pittorica, (strato a vista) giallo ocra.

dalla stratigrafia si può rilevare che i n. 1 e 2 corrispondono ai due strati che abbiamo sempre riscontrato sotto l'intonaco di finitura rosa, lo strato n. 3 individuiamo come originale.

foto n. 6 e 7 - Arcata 188 - fotografie particolari saggi

Descrizione prova d'intervento: (vedi foto n. 7)

- pulitura (chimica), impacchi di solventi organici alcool e acetone (1:1)
- ritocco pittorico ad acquerello

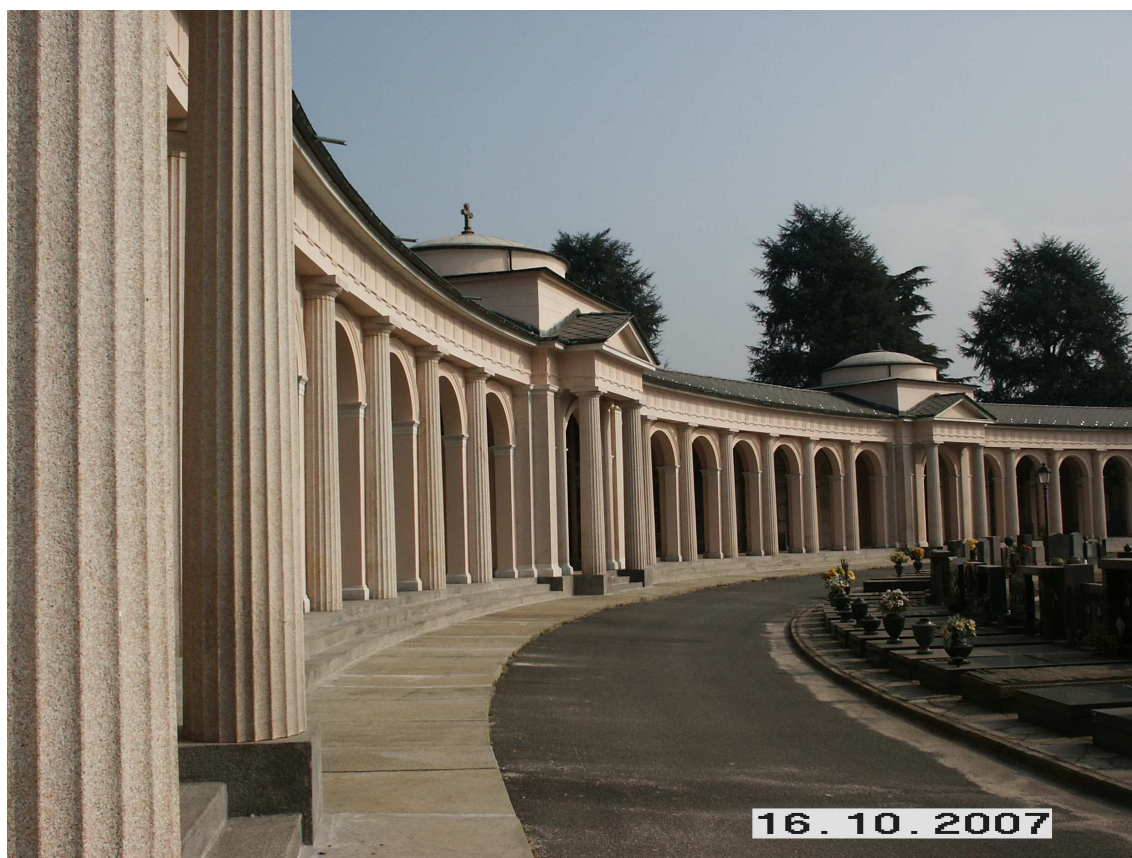
foto n. 8 - veduta del porticato delle Arcate della Prima Ampliamento
dopo l'intervento di restauro

- nella pulitura degli elementi architettonici e decorativi in materiale lapideo, ove necessario è stato effettuato il trattamento di disinfezione e disinfestazione, seguito dal trattamento di consolidamento e protezione;

- nel ripristino degli intonaci con malta a base di calce miscelata con cocchiopesto, dopo la rimozione delle parti deteriorate, la pulizia delle superfici, la disinfezione e disinfestazione delle muffe, l'eliminazione dei sali;

- nel consolidamento delle lesioni in volta con iniezioni di miscele di calci idrauliche naturali prive di sali;
- nella demolizione delle cornici in gesso e/o cemento, seguita dal lavaggio leggero della superficie e l'estrazione dei sali solubili, la disinfezione e la disinfestazione, l'esecuzione dei rifacimenti degli stucchi con più strati di intonaco armato con l'utilizzo di controforme;

- la tinteggiatura è stata effettuata su tutte le superfici intonacate con velature di tinte a calce sulla base delle cromie originali;
- nel ripristino della pavimentazione a mosaico con tasselli di marmo grigio, è stato effettuato con la rimozione ed il rifacimento delle stuccature non idonee, seguita dal lavaggio, disinfestazione, levigatura e protezione;

- nel ripristino dei tombini in metallo di aerazione al porticato sotterraneo ed i cancelletti ossidati, saranno sabbiati e successivamente verrà applicato un convertitore di ruggine, seguito dall'applicazione di emulsione di clorocauciù.
