ALTENBURG ABBEY MUSEUM

Project Datas

Altenburg Abbey Museum

Saint Vitus’ Chapel – Altenburg Monastery

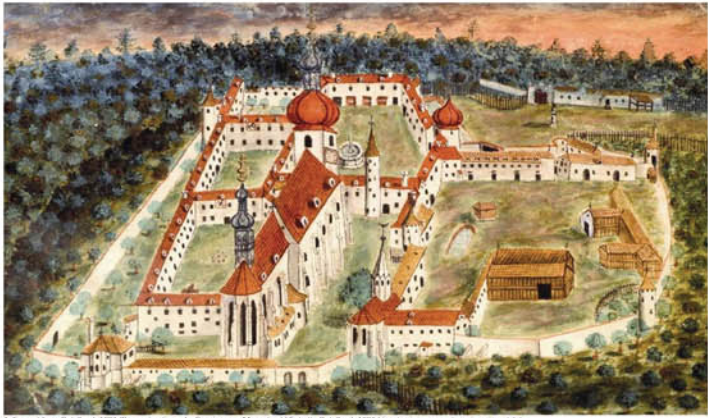
1. Concept from Rothbach 1881 (Reconstruction of a Renaissance Monastery) | Elaborato Rothbach 1881 (ricostruzione ipotetica rinascimentale)

The front section of the buttress was knocked down almost from top to bottom during the baroque refurbishment in order to fit in with the newly created space. The void between the buttress and the eastern wall of the current foyer was completely filled with masonry following the baroque refurbishment. The materials used for this were very large quarry stones and bricks. The baroque space was delimited in the northern part of the building by the pre-existing arch vaults (fig.1).

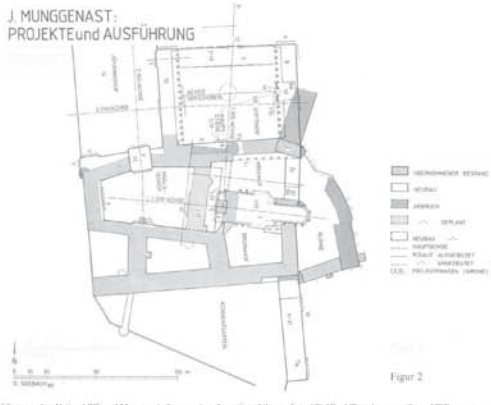
J. MUNGGENAST: PROJEKTE und AUSFÜHRUNG  
2. Building age plan, National Office of Monuments (Baroque transformation of the medieval St. Vitus' Chapel among others, 1793)  
Pianta Epoca di Costruzione Superintendenza per i Beni Architettonici e Artistici (trasformazione barocca, Cappella medievale di St. Vit, 1793)

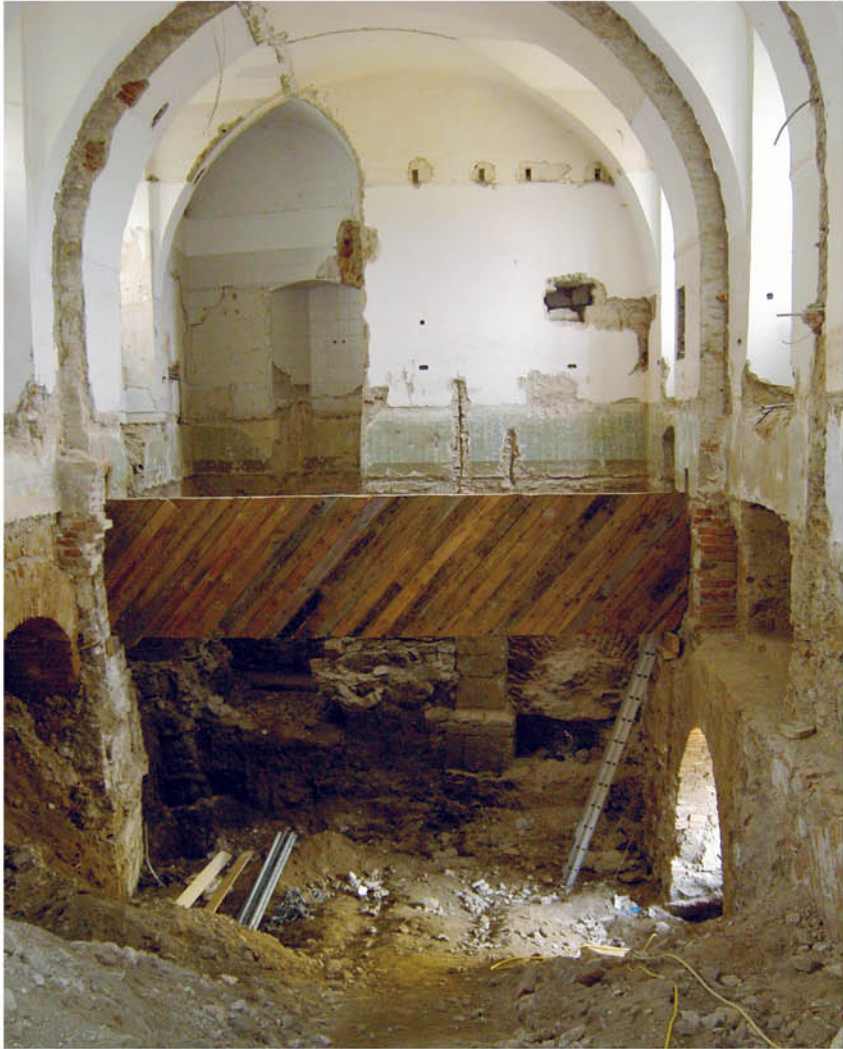
St. Vitus' Chapel (condition 2000) | Cappella di St. Vit (entro 2000)

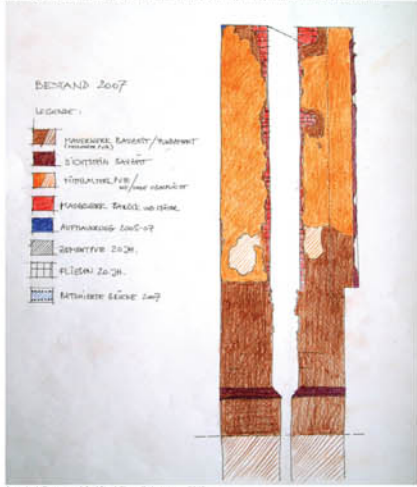
Approved: Restoration of St. Vitus' Chapel's interior, 2007  
Conservatorio restauro cappella di St. Vit, 2007

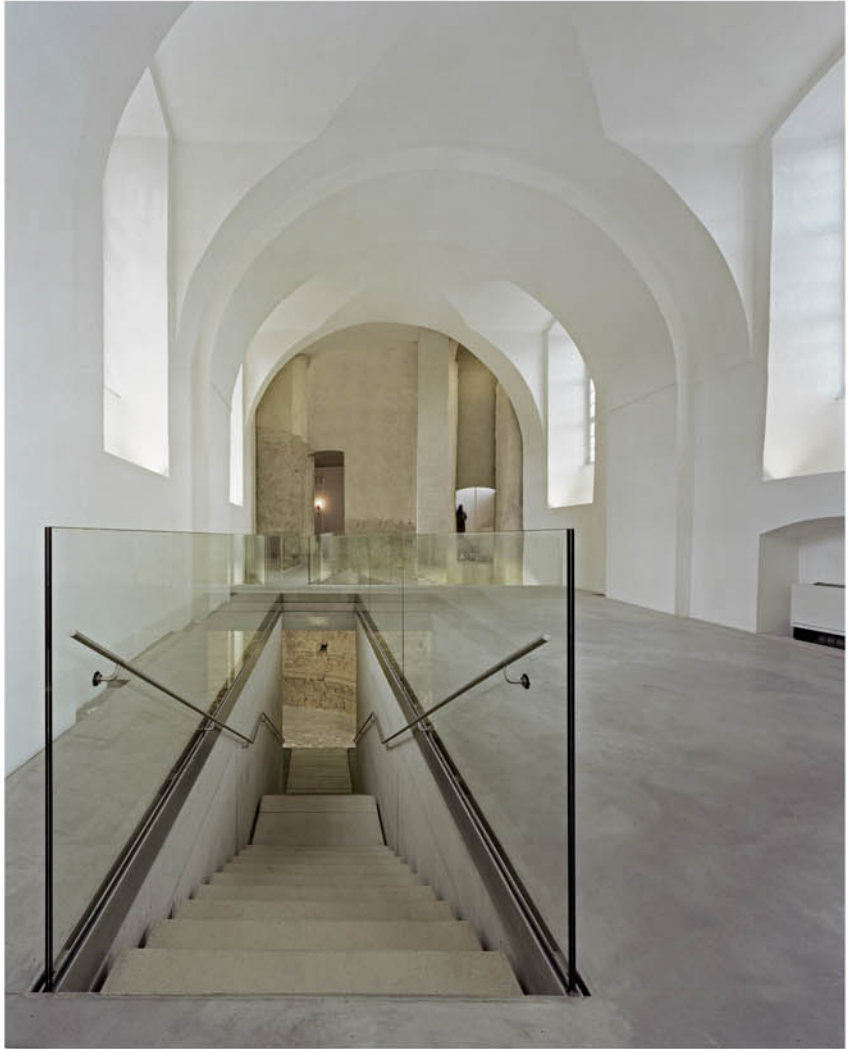
St. Vitus' Chapel 2007 | Cappella di St. Vit 2007
