**SCHEDA DEL PROGETTO DI TESI**

TITOLO: **Il progetto di restauro e il miglioramento sismico.**  
Un caso di studio: l'aggregato Corsi a Capestrano (L'Aquila)

Lo studio parte da un rilievo dello stato di fatto, dello stato di danno e strutturale, accurato e dettagliato. Si analizza l'evoluzione storica dell'edificio, le sue caratteristiche meccaniche. Si individuano i meccanismi di collasso e si sviluppa uno studio analitico della vulnerabilità sismica per definire gli interventi più idonei al miglioramento.

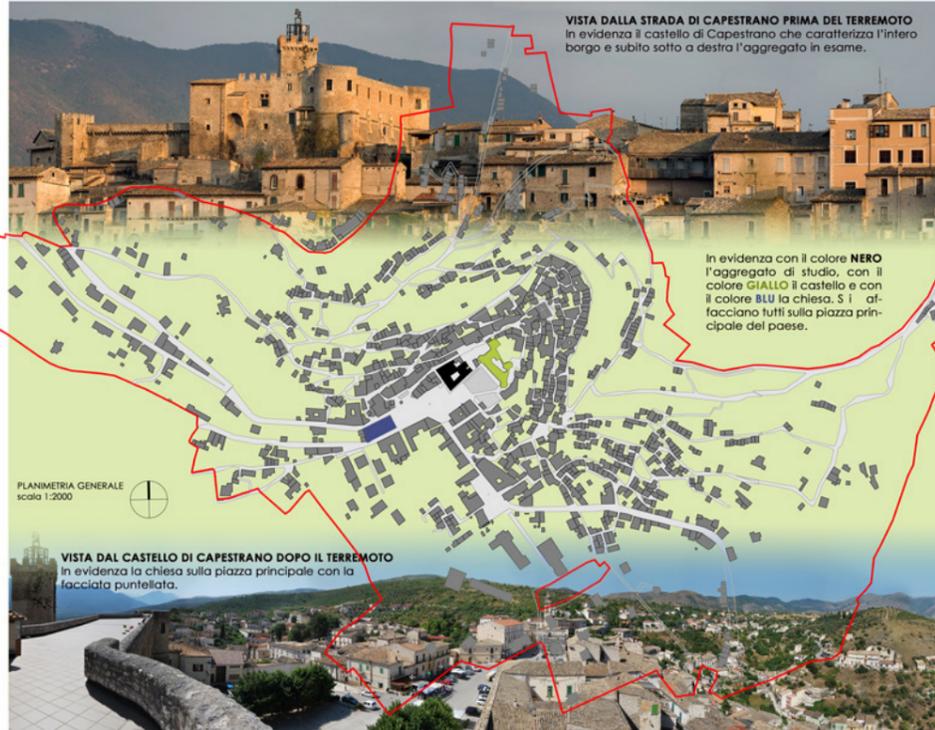
PLANIMETRIA GENERALE  
scala 1:2000

VISTA DALLA STRADA DI CAPESTRANO PRIMA DEL TERREMOTO  
In evidenza il castello di Capestrano che caratterizza l'intero borgo e subito sotto a destra l'aggregato in esame.

In evidenza con il colore NERO l'aggregato di studio, con il colore GIALLO il castello e con il colore BLU la chiesa. Si affacciano tutti sulla piazza principale del paese.

VISTA DAL CASTELLO DI CAPESTRANO DOPO IL TERREMOTO  
In evidenza la chiesa sulla piazza principale con la facciata puntellata.

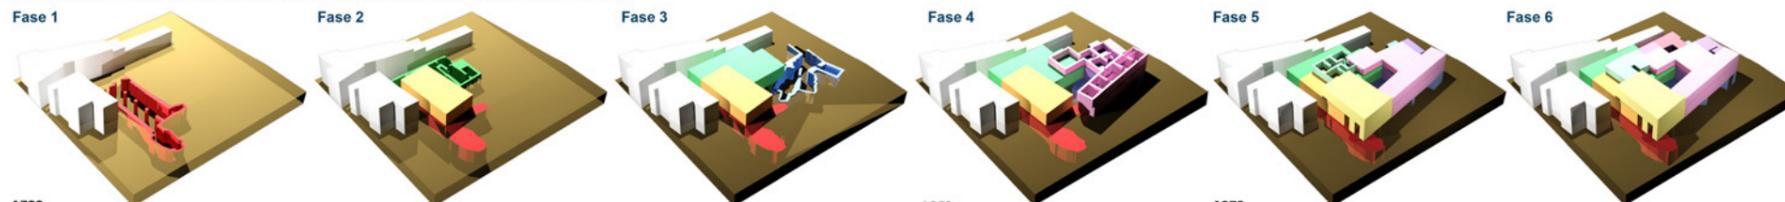
**ANALISI STORICA-PRINCIPALI FASI EVOLUTIVE DELL'AGGREGATO**

**1700**  
Vengono realizzati i primi edifici, le prime stanze e i primi magazzini. Si costruiscono i primi ambienti con le prime stanze scavate nella roccia.

**Fase 2**  
L'aggregato si sviluppa verso nord creando un nuovo fronte e inglobando in esso gli ingressi del vecchio edificio.

**Fase 3**  
Vengono realizzate nuove cantine e nuovi spazi scavati nella roccia. I nuovi spazi sono realizzati a una quota superiore. Gli spazi vengono usati per fare il vino, si pigliava l'uva con i piedi e si mantenevano le botti.

**1852**  
Si viene a realizzare parte della facciata principale che dà sulla piazza del mercato con la costruzione del palazzo della Famiglia Corsi.

**1879**  
Si realizza l'apertura completando la facciata principale dell'aggregato sulla piazza del mercato. La proprietà che diventa successivamente della famiglia Corsi è occupata fino al 1946 da un avvocato e successivamente viene affittata.

**1915**  
Dopo il terremoto del 13 gennaio vengono inserite le catene.

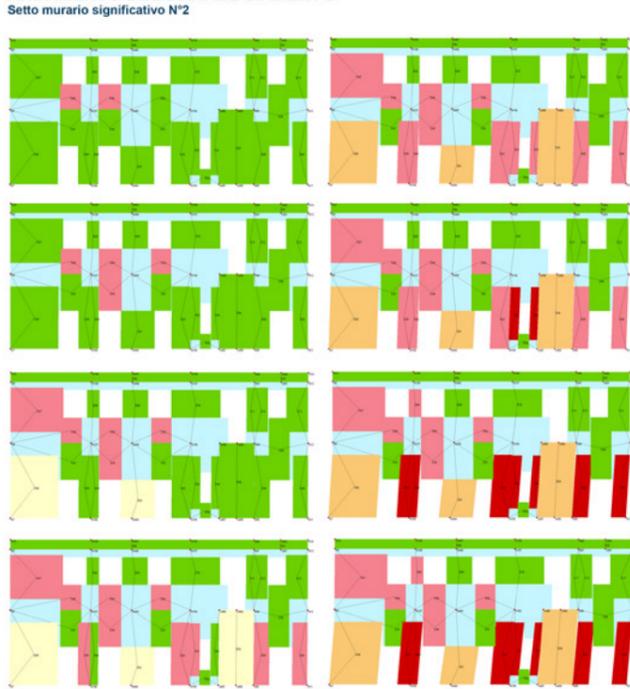
**ANDAMENTO DEL DANNEGGIAMENTO**

Sintesi allo SLV (Stato limite di salvaguardia della vita)  
Per garantire una facile ed immediata lettura dei risultati essenziali ai fini della valutazione della vulnerabilità si riportano due curve push over, e nel dettaglio sono illustrati gli scenari di danneggiamento delle analisi significative ovvero quelle con valore di Alpha u minore nelle due direzioni (X e Y).

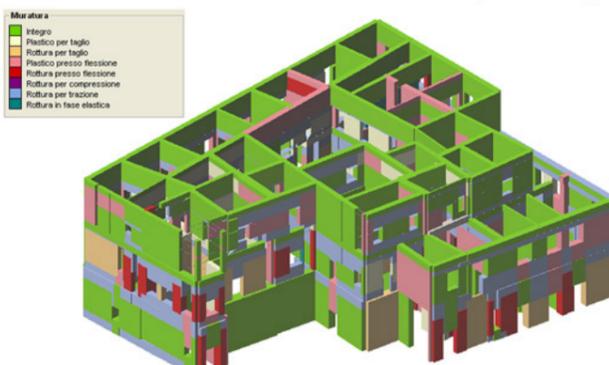
**VISTA 3D DELL'ANALISI INCREMENTALE A COLLASSO (PUSH-OVER)**

**ANALISI PUSH N° 1 - SISMA +X - CARICO SISMICO PROPORZIONALE ALLE MASSE - Alfa u = 0.786**
