FOCUS  
RESTAURO RECUPERO RIQUALIFICAZIONE  
IL PROGETTO CONTEMPORANEO NEL CONTESTO STORICO  
Bologna 29 settembre 2010

# **IL RECUPERO STRUTTURALE NELL'ANTICO**

## **Problematiche strutturali e soluzioni interdisciplinari**

Dott. Ing. Alberto Moretti

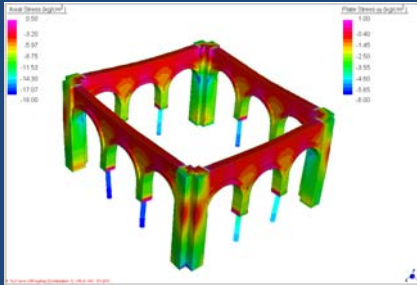
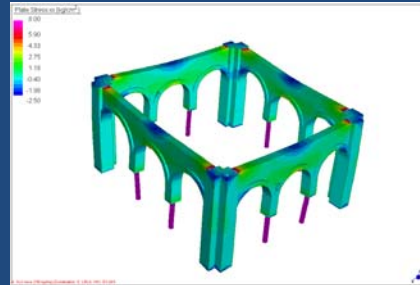
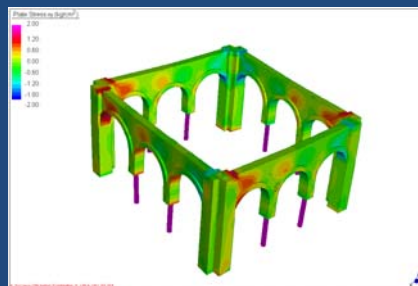
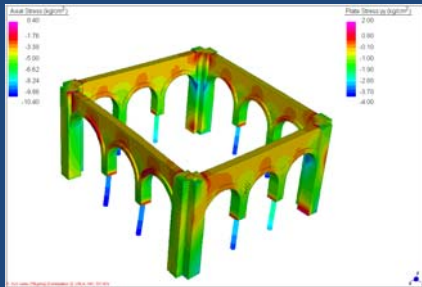
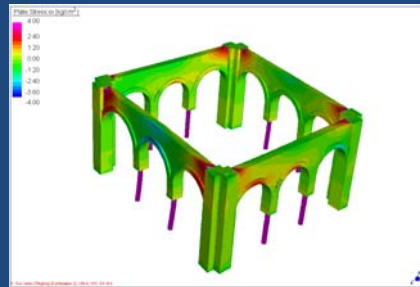
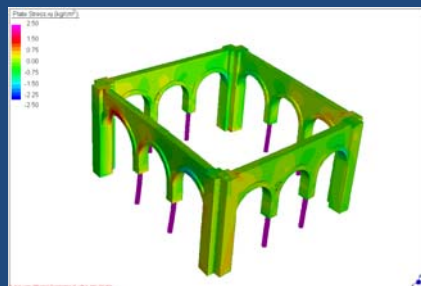
## Tensioni e deformate in combinazione SLU1 (azione preponderante neve)

## Tensioni e deformate in combinazione SLU2 (azione preponderante vento)

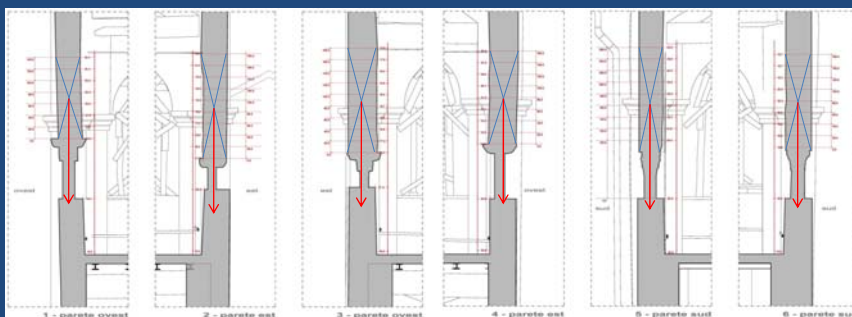
L'andamento dei carichi verticali nelle  
situazioni effettivamente rilevate

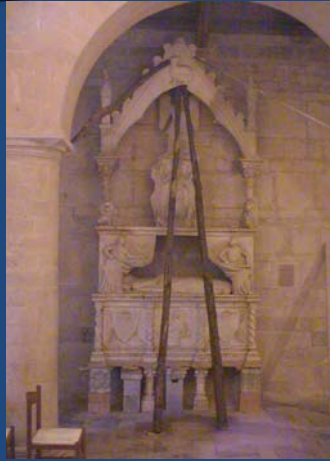
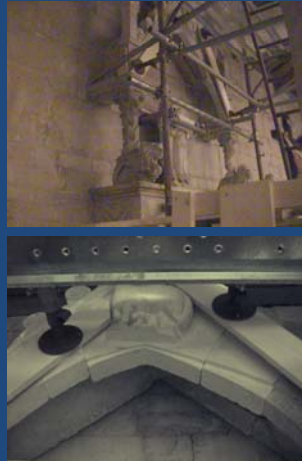
- Il sisma del 2002 ha provocato un significativo dissesto dei conci in pietra della parte alta del monumento.
- Prima del sisma sono stati sottratti i due appoggi laterali alla base; ciò nonostante non sono presenti dissesti dovuti alla questa mancanza.

## La “messa in sicurezza” dopo il terremoto del 2002

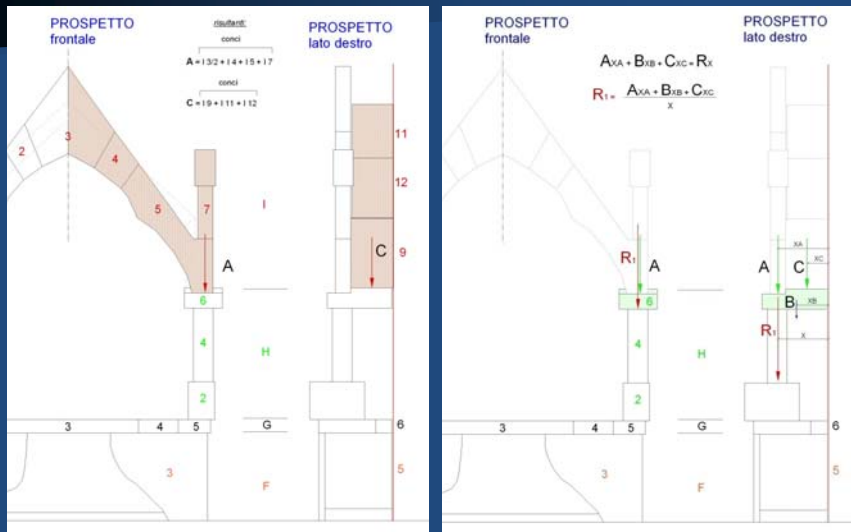
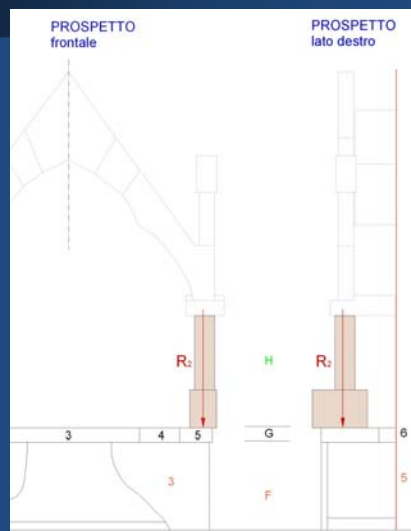
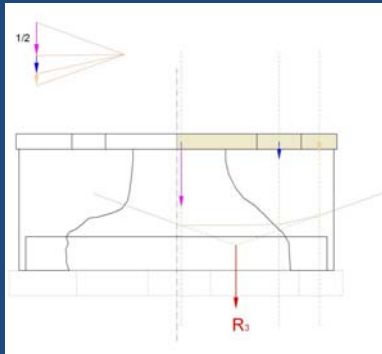
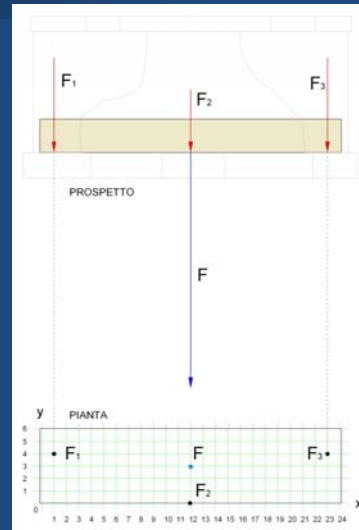
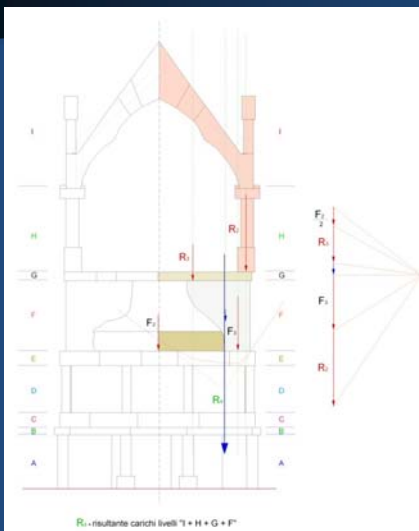
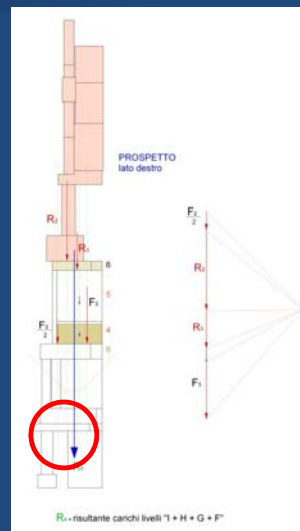
- Sia nella parte alta che in corrispondenza del basamento l'equilibrio della struttura è precario (risultante prossima a uscire dalla sezione).
- Non è necessario procedere ad una onerosa verifica con una componente di forza orizzontale che simula il sisma per giustificare un intervento teso a migliorare la connessione interna fra blocchi e trasferire forze alle strutture adiacenti (a terra e sulla parete laterale).
