LE MEMORIE DELLA CITTA' DI TORINO AL CIMITERO MONUMENTALE DELLA PRIMA E SECONDA AMPLIAZIONE.

Lucia Montanaro
Comune di Torino

TEMPISTICHE:

Progetto Preliminare	25.06.2003
Progetto Definitivo	09.12.2003
parere Soprintendenza	23.12.2003
Progetto Esecutivo	02.08.2004
inizio lavori	30.12.2005
fine lavori	31.08.2007

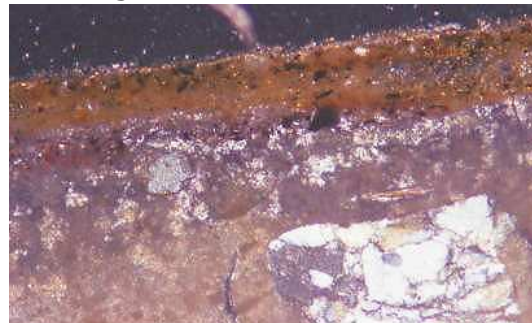
Dalle analisi condotte sui due campioni (campioni: 7 e 9) si è rilevata, negli strati interni, la presenza di solfati nella pellicola pittorica. Le ulteriori indagini in sezione sottile trasversale sul Campione 7 hanno consentito di rilevare sulla superficie dell'intonaco la presenza di uno strato discontinuo contenente gesso. I corpi grassi rilevati in questi strati più interni potrebbero provenire dagli strati soprastanti.
