Il restauro della chiesa di Bizzos rientra nel più ampio progetto di intervento sulla regione meridionale dell'area comunemente detta delle "città morte" della Siria del Nord. Si tratta di un complesso di villaggi, disseminati lungo il Massiccio Calcareao che caratterizza parte della regione nord-siriana. Ogni villaggio contiene ampie testimonianze della civiltà agraria romano-bizantina che, tra il I e il VI sec. d.C. si è sviluppata nell'area, per poi decadere rapidamente nei secoli successivi.

The restoration of Bizzos' Church is an important part of the project of a large intervention on the southern side of the so called area of the "Dead Cities", in Northern Syria. These villages are spread all along the Limestone Massif of the northern region of Syria.

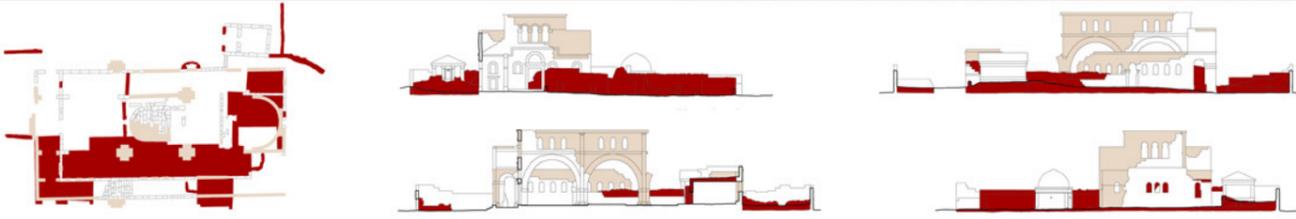
PROSPETTO OVEST

■ Demolizioni  
 ■ Ricostruzioni

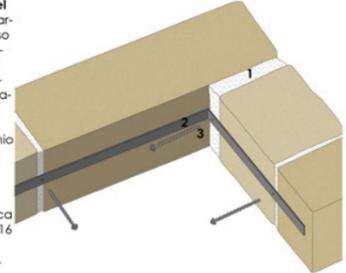
**Intervento di contenimento del muro nord della torre** per evitare lo spianamento attraverso l'inserimento di due staffe in titanio di dimensioni 80 x 8 mm che corrono lungo i filari maggiormente fuori piombo e rigano sui due lati adiacenti della torre. Il fissaggio avviene per mezzo di barre filettate in titanio inserite tra i giunti dei conci e ad essi solidarizzati tramite resina epossidica.

- 1) Iniezione di resina epossidica
- 2) Barra in titanio di diametro 16 mm ad aderenza migliorata
- 3) Staffa in titanio (80 x 8 mm).

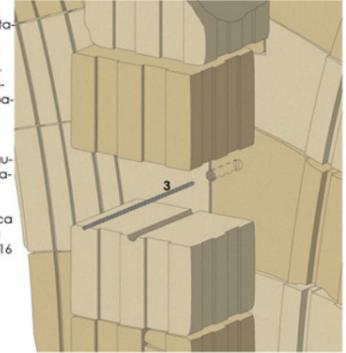
**Intervento di consolidamento del pilastro** attraverso l'inserimento di due barre in titanio ad aderenza migliorata, previa perforazione dei conci ed iniezione di resina epossidica, al fine di evitare la separazione tra i conci della parte basamentale e superiore all'impasto dell'arco. Il vuoto tra i due paramenti viene colmato con calce idraulica per una migliore solidificazione degli elementi.

- 1) Iniezione di resina epossidica
- 2) Sigillatura in calce idraulica
- 3) Barra in titanio di diametro 16 mm ad aderenza migliorata.

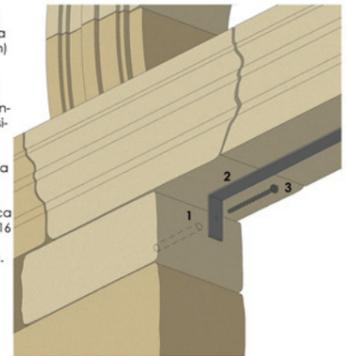
**Intervento di ricostruzione dell'architrave** attraverso l'inserimento in mezzera della parte mancante, sostenuta da una staffa in titanio (80 x 8 mm) che corre lungo l'intradosso. L'ancoraggio viene garantito attraverso barre in titanio (del diametro di 16 mm) ad aderenza migliorata, inserite in apposite perforazioni nei conci. La presa della barra avviene grazie ad un' iniezione di resina epossidica.

- 1) Iniezione di resina epossidica
- 2) Barra in titanio di diametro 16 mm ad aderenza migliorata
- 3) Staffa in titanio (80 x 8 mm).

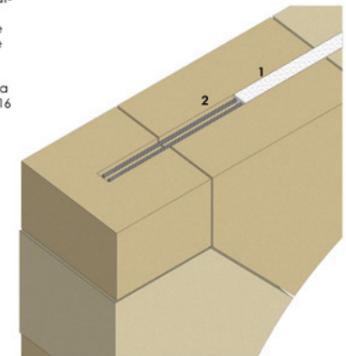
**Intervento di contenimento delle spinte laterali dell'arco** attraverso sagomatura dell'estradosso per accogliere due barre in titanio, annegate in resina epossidica.

- 1) Iniezione di resina epossidica
- 2) Barra in titanio di diametro 16 mm ad aderenza migliorata.
