IL PROMONTORIUM MINERVAE: UN CENTRO DI DOCUMENTAZIONE NEL COMPLESSO DI SANTA MARIA DI MITIGLIANO

Mitigliano e l'architettura benedettina: il restauro dei sentieri per la valorizzazione del sito e la sistemazione delle aree esterne al complesso

Università degli Studi di Napoli "FEDERICO II"
Facoltà di Architettura

2 Il complesso di Santa Maria di Mitigliano, un possibile restauro e rifunzionalizzazione dei manufatti architettonici

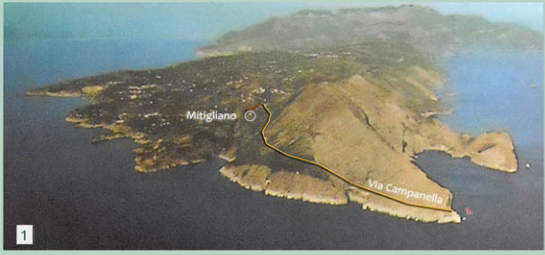
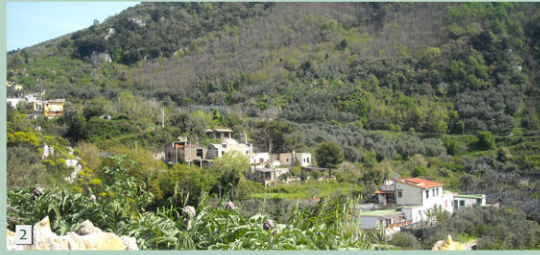
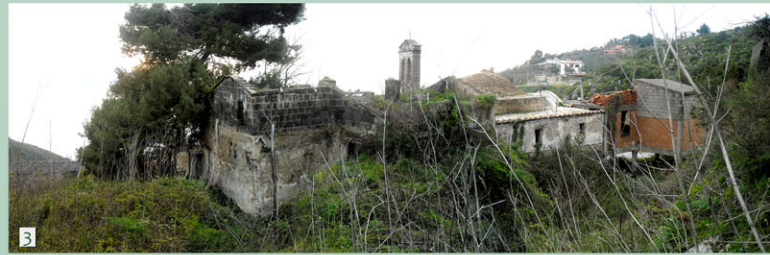
- Rilievo fotografico:**
1. Vista di Punta Campanella e del borgo di Mitigliano;
 2. Vista da nord-est del complesso di Santa Maria di Mitigliano;
 3. Veduta del complesso (casa rurale - chiesa - struttura in cemento armato) da est;
 4. Veduta del complesso da Via Mitigliano;
 5. Vista della struttura in cemento armato addossata alla chiesa;
 6. Veduta della corte comune;
 7. Vista del fronte sud del manufatto medievale.

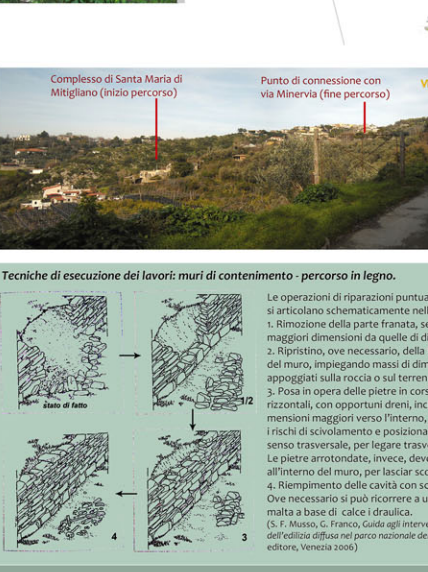
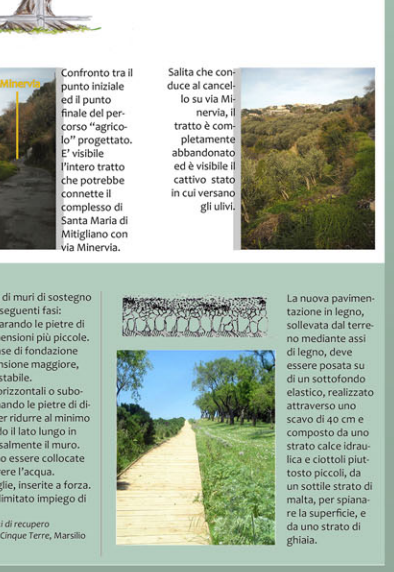
Tecniche di esecuzione dei lavori: muri di contenimento - percorso in legno.

La nuova pavimentazione in legno, sollevata dal terreno mediante assi di legno, è composta da uno strato calce idraulica e ciottoli piuttosto piccoli, da un sottile strato di malta, per spianare la superficie, e da uno strato di ghiaia.
